2020-01-25

Langsam, sehr langsam geht es weiter.

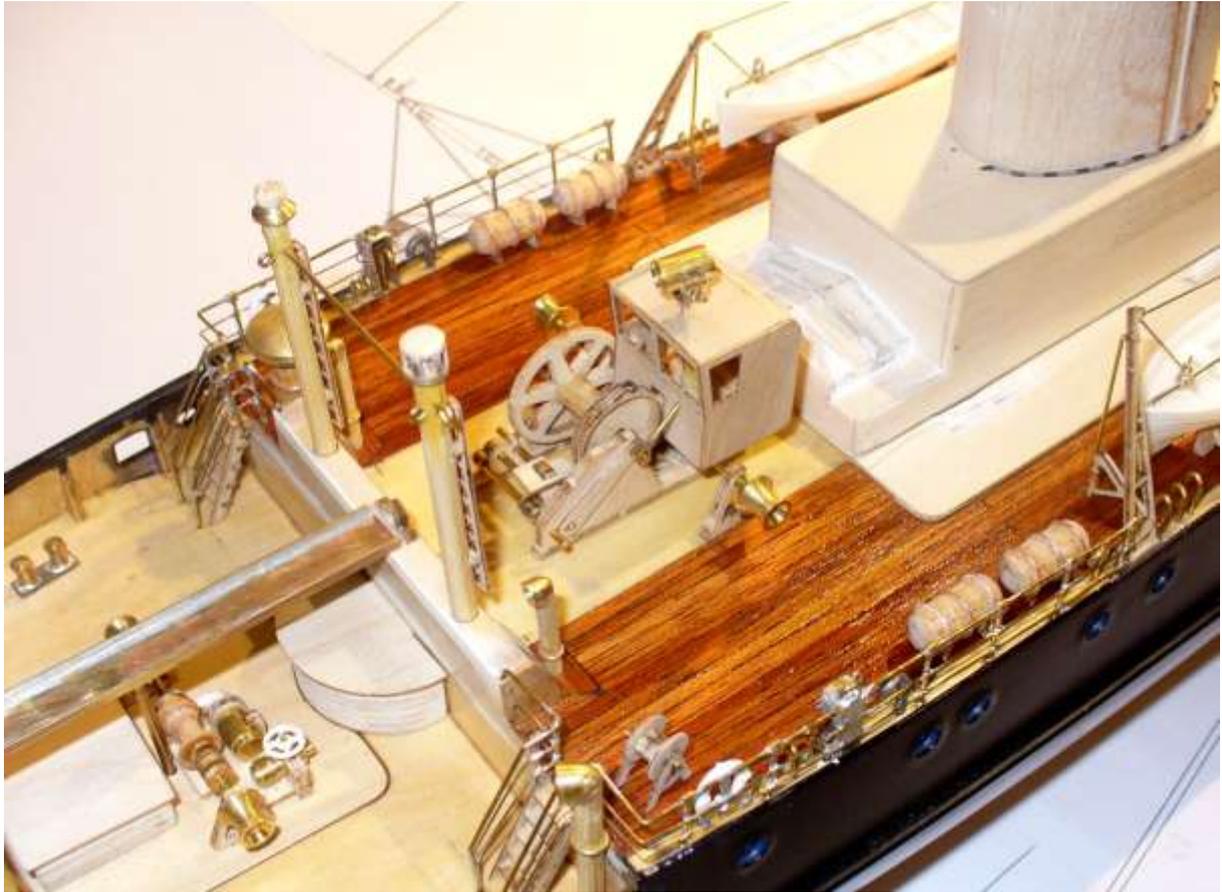
Die Schleppwinde bekam noch ein Scheinwerfer.

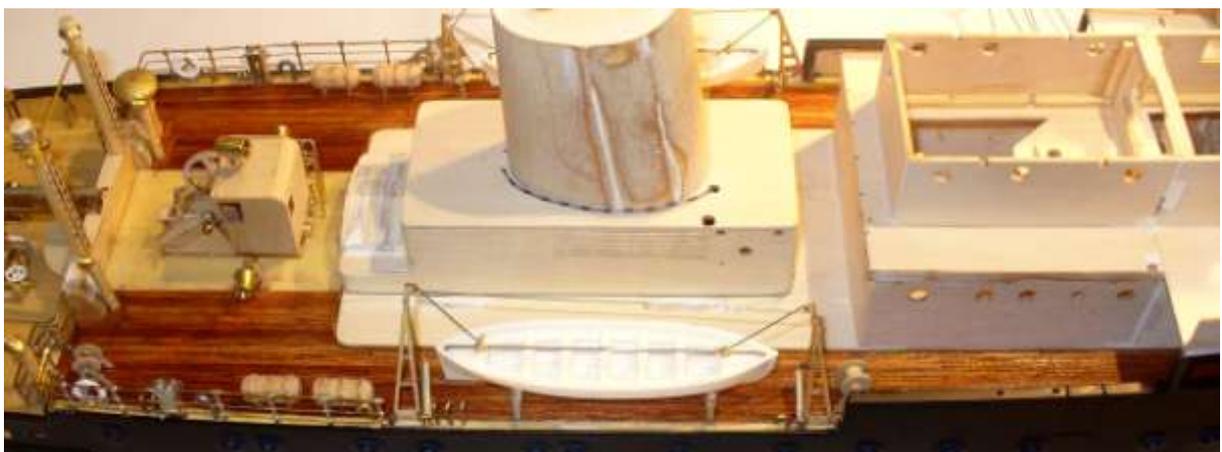
Hauptdeck

Die Back wurde mit den Zurüstteilen, Relingen, Luken, ... ausgerüstet. Im Anschluss daran wurde das Deck von Bug bis zum Heck mit Furnierstreifen beklebt. Die Streifen sind 3 mm breit und wurden selber geschnitten. Die Furnierstreifen aus dem Bausatz habe ich nicht genommen, mir gefiel die Farbe nicht.

Die Kalfaterung habe ich einfach gehalten. Ich habe die Seiten der Furnierstreifen mit Buntstift schwarz gemacht. Die Streifen wurden dann mit Holz-Sekundenkleber von Ponal aufgeklebt und im Anschluss nach dem Schleifen gleich 1 x stark mit verdünntem G4 lackiert.

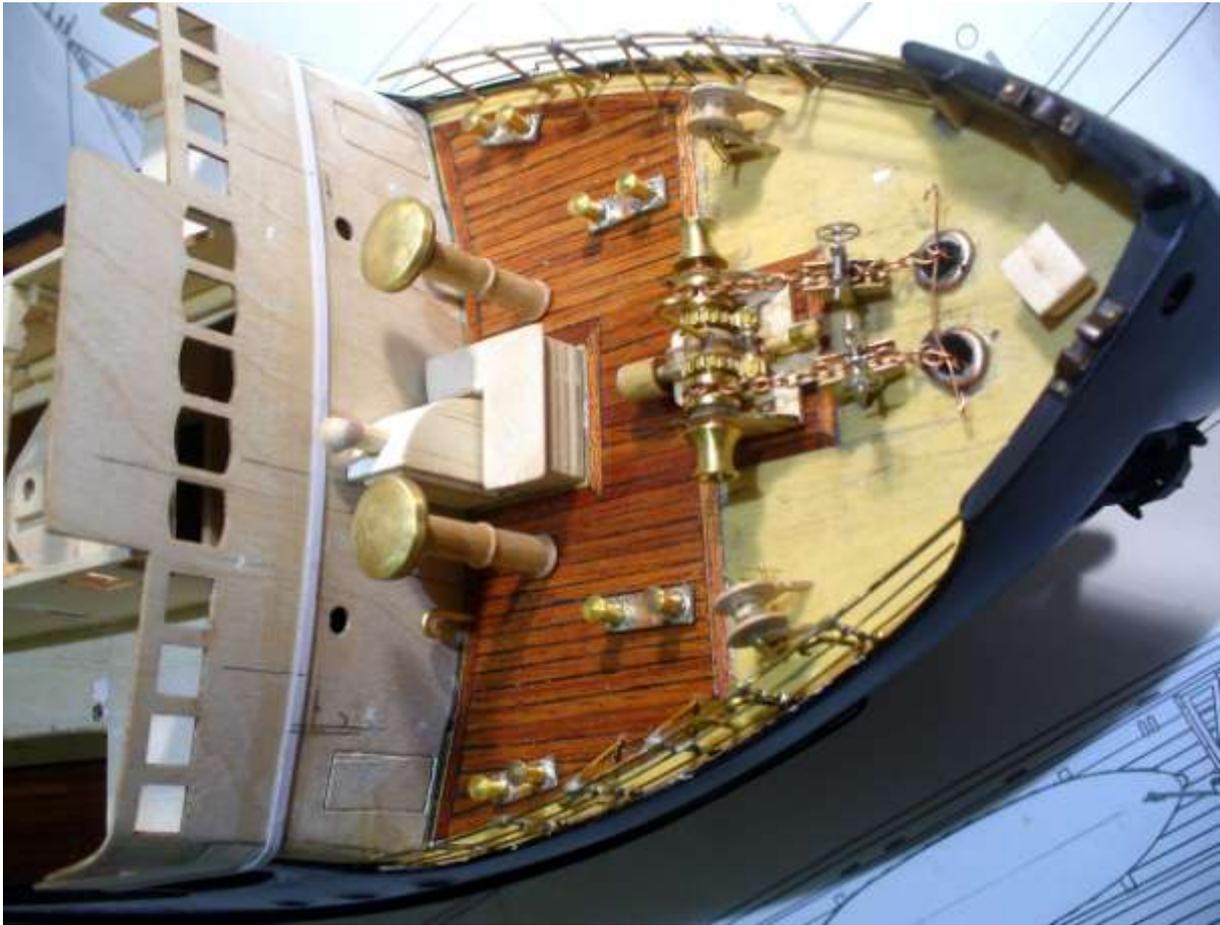
Bug

Hier auf dem Foto sind der besagte „vergessener Niedergang“ und „veränderte Luke“ gut zu erkennen. Auch das Band unterhalb der Brücke ist auf den Fotos vorhanden. Die beiden Storing-Winches sind auch da.
